# Koliko traje jedan ravni krov?

**P**rimjer o kojem ćemo pisati u ovom članku je višestambena zgrada u centru Zagreba. Solidno građena početkom 70-tih godina prošlog stoljeća, nadživjela je svoj zakonom predviđeni rok trajanja. Na žalost, nije još doživjela svoju energetska obnovu, jer je bilo drugih prioriteta koji su iscrpili zajedničku blagajnu zgrade.

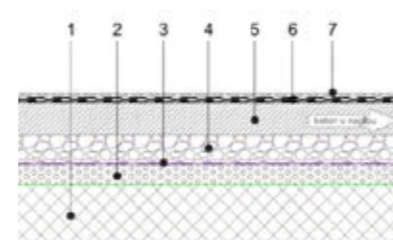
Pristupilo se sondiranju krova, da se vidi koji su sve slojevi i koliko su navlašeni uslijed curenja. Ispod dva sloja bitumenske ljepenke, nalazili su se sljedeći slojevi:

- 1 AB ploča
- 2 Toplinska izolacija – EPS d=5 cm
- 3 PE folija
- 4 Šljunak d=7-8 cm
- 5 Beton u nagibu d=4-8 cm
- 6 Hidroizolacija – bitumenska ljepenka 3 sloja
- 7 Šljunak uvaljan u vrući bitumen

Kada je uklonjen, ovaj mokri EPS komad (dim. 15x27x5 cm) težio je 213 gr. Ta težina je ekvivalentna 1 m<sup>3</sup> EPS-a, koji teži 105,18 kg. Inicijalna (suha) težina takvog EPS-a nije mogla biti veća od 25-30 kg/m<sup>3</sup>. Mokri EPS težio je gotovo 4 puta više od svoje početne težine!!!

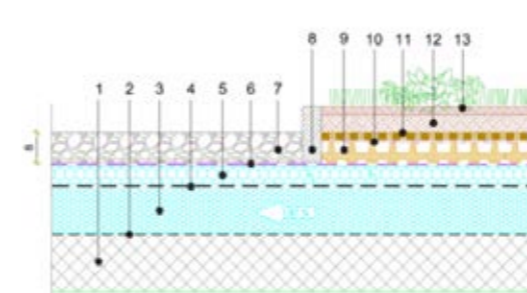
- 1 AB ploča
- 2 Parna brana- Bitumenska traka s aluminijskim uloškom – samoljepiva 1,5 mm
- 3 Toplinska izolacija u nagibu – FIBRANxps INCLINE 1,67% d=2-12 cm
- 4 Hidroizolacija – TPO 1,5 mm
- 5 Toplinska izolacija – FIBRANxps 300-L d=5 cm
- 6 FIBRANskin SEAL

Budući da su slojevi ispod bili potpuno natopljeni vodom, dan je prijedlog koji je uključivao skidanje svih slojeva krova i njihovu potpunu zamjenu novim materijalima.

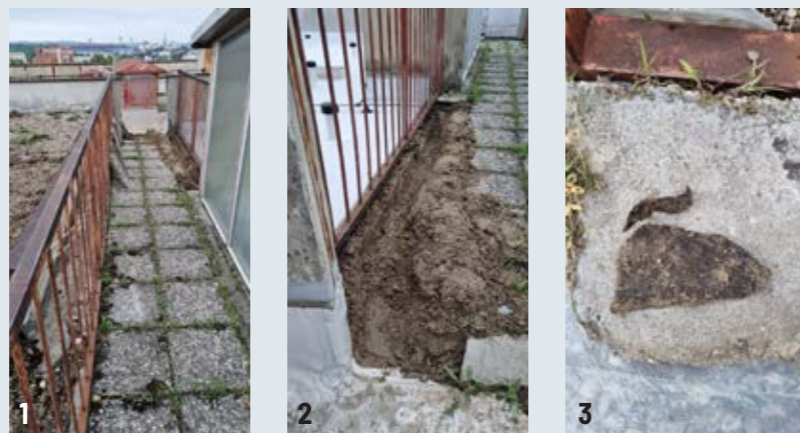
Sad je bilo više nego jasno, da je curenje nastalo uslijed nekog oštećenja koje se nalazi izvan sanirane površine (Slike 1. i 2.). Dizanjem opločnika, koji je ugrađen na sloju šute pomiješane s pijeskom, debljine 12-15 cm, na dnu pješčanog sloja pojavio se čudan materijal – gumenaste crne krpice (Slika 3.), kakve nismo našli sondiranjem neprohodnog dijela krova. Ubrzo je postalo jasno, da to nisu nikakve gumirane krpice, već ostaci ove iste bitumenske ljepenke, koja je 50 godina odlijevala izložena vremenskim utjecajima. Dio te iste hidroizolacije koji je ostao “zaštićen” šutom i pijeskom, istovremeno u stalnoj vlazi, jer su pragovi koji su formirali rub hodne staze slabo propuštali vodu do slivnika koji se nalaze izvan hodne staze. Bitumenska ljepenka se doslovno raspala.

Budući da u šuti ima cementa, a i pH pijeska može biti visoko lužnat, očito su ovi uvjeti nepovoljno utjecali na hidroizolaciju, koja je procurila upravo tamo, gdje je trebala biti najzaštićenija.

Slivnici su bili dodatno zatrpani mahovinom, zaliveni bitumenom, ukratko, smanjenog kapaciteta odvodnje. I kad se svi faktori zbroje, čudo je da je krov toliko i uzdržao i da nije ranije procurio.

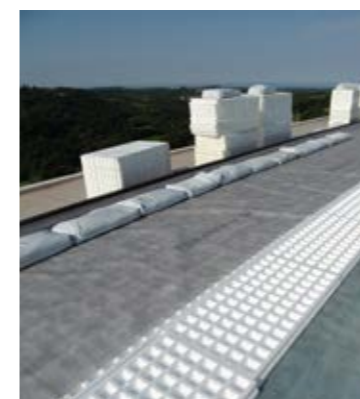
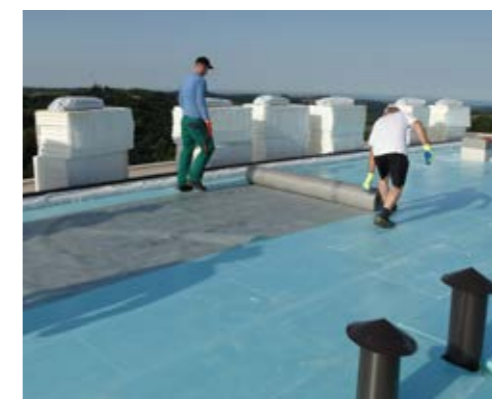
FIBRANxps INCLINE XPS ploče tvornički rezane u željenom nagibu.

Danas bismo ponudili rješenje s toplinskom izolacijom u nagibu FIBRANxps INCLINE, uz dodatne centimetre toplinske izolacije iznad hidroizolacije. Na to nas obavezuje i zakon o gradnji obavezom
