# Koliko traje jedan ravni krov?

**P**rimjer o kojem ćemo pisati u ovom članku je višestambena zgrada u centru Zagreba. Solidno građena početkom 70-tih godina prošlog stoljeća, nadživjela je svoj zakonom predviđeni rok trajanja. Na žalost, nije još doživjela svoju energetska obnovu, jer je bilo drugih prioriteta koji su iscrpili zajedničku blagajnu zgrade.

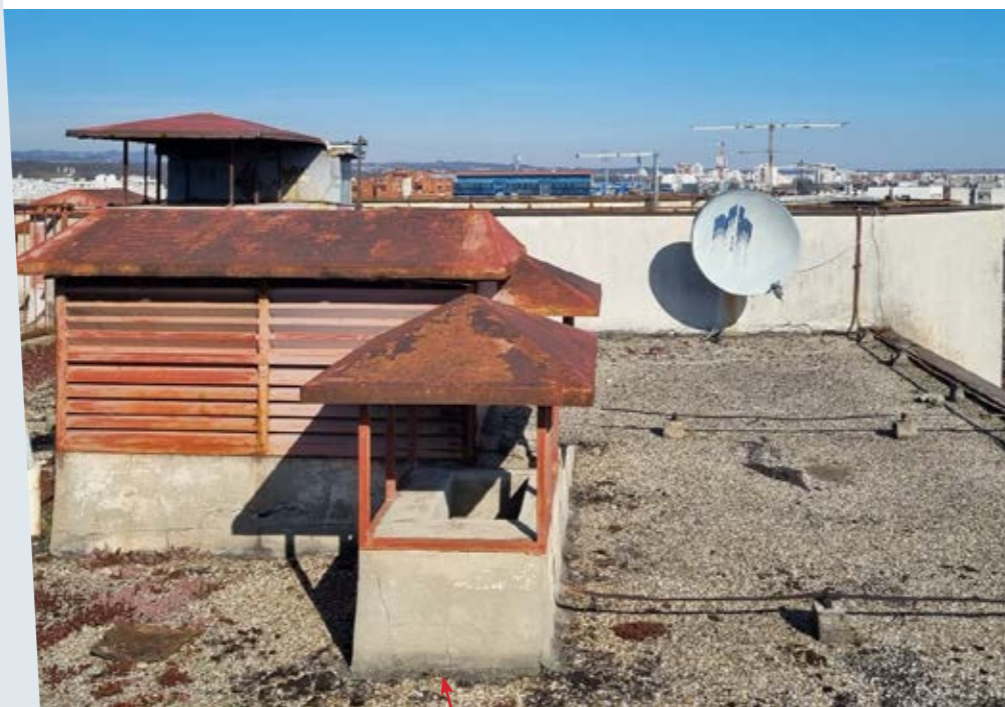
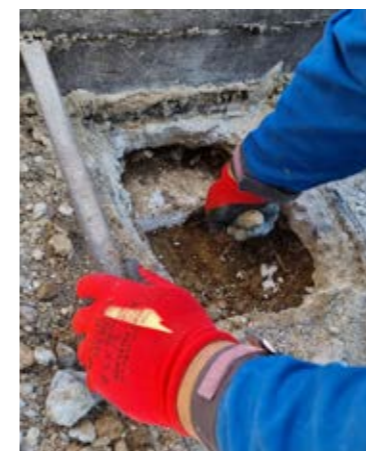
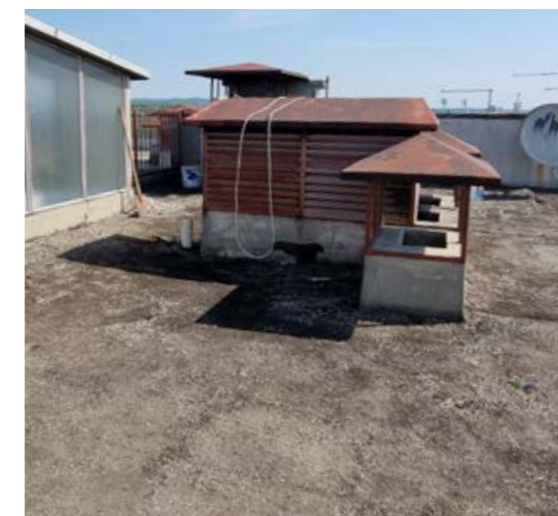
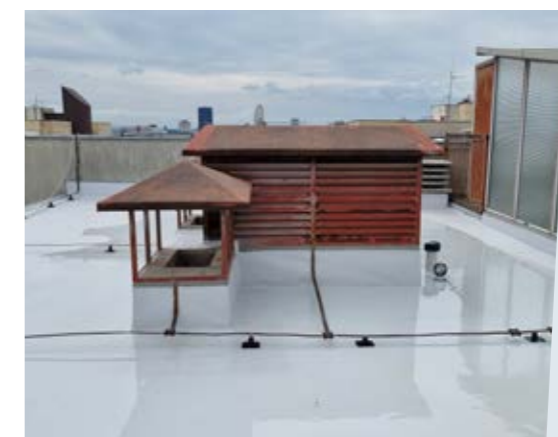
Kako je u travnju ove godine bio jedan izrazito dug kišni period, sačekalo se vrijeme od par dana bez padalina i pristupilo sanaciji. Najprije je očišćena površina od šljunka, neželjenog bilja i ostalog smeća. Mjehuri na staroj izolaciji su se probušili i zaravnali. Na tim je mjestima ljepenka ponovo zavarena na betonsku podlogu.

Svi rubovi krova su očišćeni od ispuca-log morta, te se pripremila podloga za vertikalnu hidroizolaciju uz parapetni zid, dimnjake i betonski prag koji dijeli hodnu stazu od saniranog dijela krova, a koji je ujedno i temelj ograde. Tek ćemo kasnije otkriti da je upravo ovaj prag bio najveći „kamen smutnje“, odnosno loš projektantski detalj, koji je sprječavao otjecanje vode koja se procijedila kroz opločnik, u sloj šute i šljunka na kojem je opločnik položen na hidroizolaciju. Problem je bio utoliko, što je hidroizolacija bila na istom nivou ispod opločnika i na dijelu krova koji je obuhvaćen ovom parcijalnom sanacijom. Smatralo se da je hidroizolacija ispod opločnika bila bolje zaštićena od ove koja bila izložena atmosferskim utjecajima 50 godina. No upravo ta pretpostavka se pokazala krivom.

Nakon višednevne vodene probe na novo saniranom dijelu krova, zaključili smo svi – i izvođač i predstavnici stanara, da je krov uspješno saniran. S obzirom na to da su slojevi krova ispod nove hidroizolacije ostali vlažni, ugrađen je veći broj odzračnika.

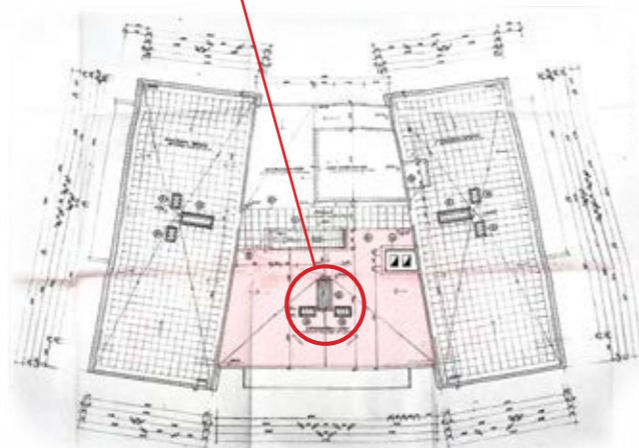
godina. Sitni šljunak, koji je bilo uvaljan da zaštiti završni sloj bitumenske ljepenke, davno je prorijedio vjetar, snijeg i kiša. Ljepenka je imala brojne „klobuke“ (mjehure, koje nastaju od pritiska vodene pare, zarobljene ispod hidroizolacije). Po tom krovu nitko nije hodao, pa krov nije ni curio... sve do nedavno. A onda je procurio kroz tri etaže. Curilo je nemilosrdno uz dimnjak kotlovnice, premda se iz vana nije moglo vidjeti nikakvo oštećenje, niti potencijalno mjesto curenja.

Pristupilo se sondiranju krova, da se vidi koji su sve slojevi i koliko su navlašeni uslijed curenja. Ispod dva sloja bitumenske ljepenke, nalazili su se sljedeći slojevi:

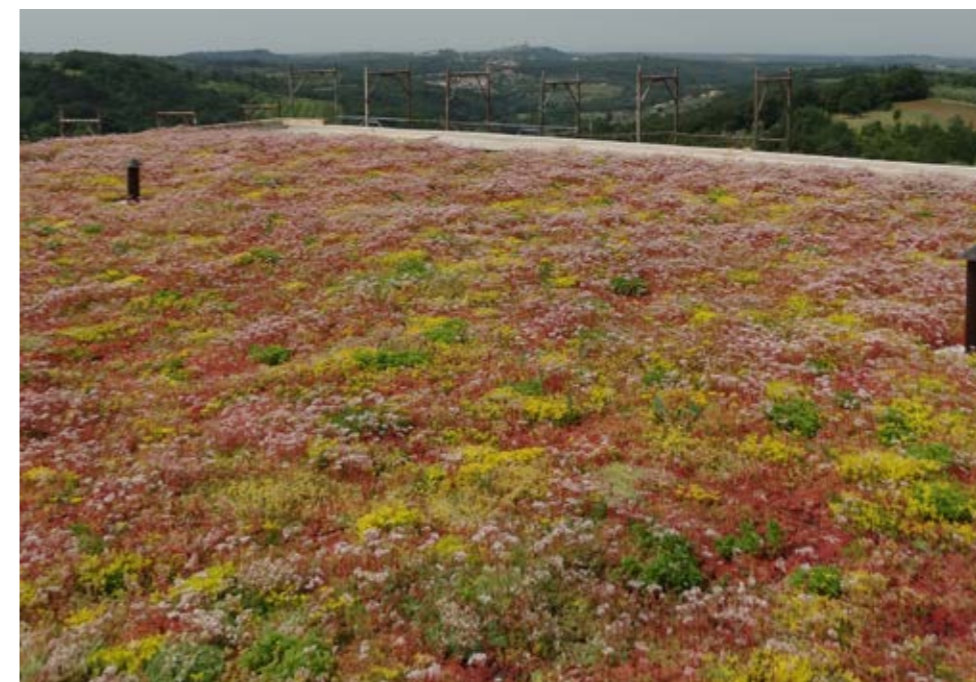
danas Ytong), koje su koristili kao toplinsku izolaciju na fasadi. Na takve se ploče mogla zavariti klasična ljepenka. Možda je bilo skupo, možda se jednostavno nisu sjetili... ovako su na EPS istresli šutu i pijesak, navalili na to pravi beton u padu i to duplo deblji nego što ga danas radimo i dobili smo slojeve koje je vrlo teško i skupo ukloniti.

FIBRANxps INCLINE ploče na konkretnom krovu, donijele bi ne samo dodatne centimetre toplinske izolacije, nego bi poslužilo i za zaravnavanje grube betonske površine nakon uklanjanja postojećih slojeva. Na ovaj sloj je bilo moguće izvesti jednoslojnu sintetičku izolaciju i time napraviti prvi dio sanacije. Nakon prikupljenih sredstava u zajedničkoj blagajni, mogla je uslijediti druga faza – izvedba dodatne toplinske izolacije i balasta koji bi ju štitio od vjetrova, ali i od UV zraka i temperaturnih promjena. Ozelenjavanjem krova ekstenzivnim zelenilom koje zahtijeva minimalno održavanje, produljio bi se vijek krova za daljnjih 50 godina, ako ne i više.
